المجلس العلمي السوري  
Syrian Science Council

عنوان التقرير: سلسلة التراث الثقافي في سورية: من الدمار إلى التجديد

## الورقة رقم 2

## تقييم حالة مواقع التراث الثقافي: استراتيجيات الحماية، والحفاظ، وإعادة الإعمار

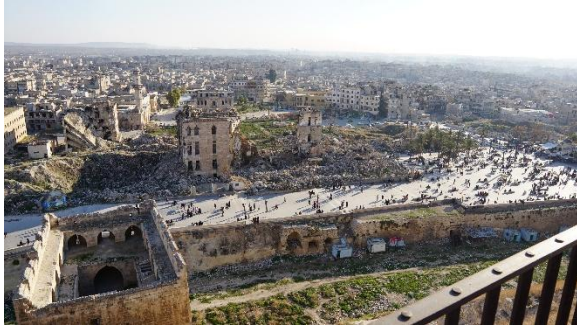
تُعد مدينة حلب القديمة من أكثر مواقع التراث الثقافي المتضررة في سورية. إذ تعرضت لأضرار بالغة نتيجة للاشتباكات المسلحة والقصف المدمر، خاصة خلال الأعمال القتالية الممتدة بين عامي ٢٠١٢ - ٢٠١٦ (صورة ٢). منذ نهاية الأعمال القتالية في حلب أواخر عام ٢٠١٦، شهدت المدينة القديمة عدداً من المبادرات المهمة التي هدفت إلى تقييم الأضرار، تنفيذ أعمال إسعافيّة، والانطلاق في جهود الترميم وإعادة التأهيل، وخاصة في الجامع الأموي الكبير، أسواق حلب القديمة، وقلعة حلب.

صورة ٢ - دمار التراث الثقافي جنوب قلعة حلب - مبنى السرايا وجامع السلطانية والمدرسة الخسروفية. المصدر: يوسف كنجر شباط ٢٠٢٥

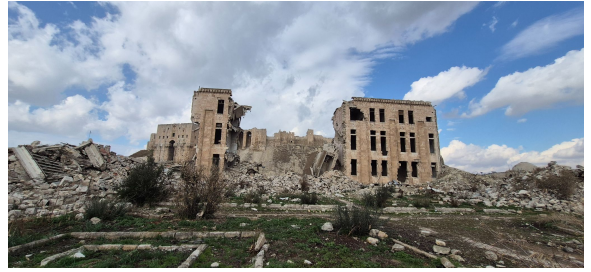
ففي كثير من الحالات، ألحق الزلزال أضراراً إضافية بمواقع كانت أساساً في حالة إنشائية حرجية بسبب القصف أو الإهمال، بينما أدّى إلى انهيار كليّ أو جزئيّ لمبانٍ أخرى كانت صامدة خلال فترة النزاع (صورة ٣). كما تضررت مواقع لم تخضع سابقاً لأي توثيق أو تقييم، مما يزيد من صعوبة رسم خريطة دقيقة لواقع المدينة التراثي.

صورة ٣ - دمار التراث الثقافي في مدينة حلب القديمة - الجهة الجنوبي من مبنى السرايا وقلعة حلب. المصدر: يوسف كنجو شباط ٢٠٢٥

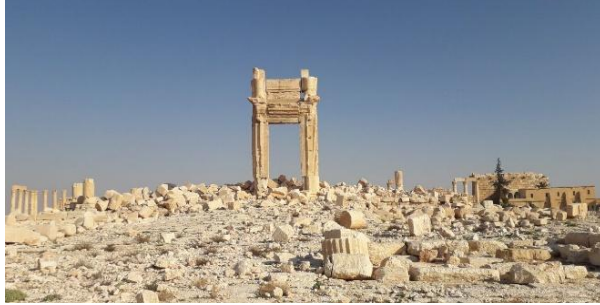
المتوسط، مثل بعض المواقع الأثرية التي تعرضت لأضرار جزئية، ولكنها ليست معرضة لخطر الانهيار الفوري، مثل موقع تدمير الأثري (صورة ٤) والمواقع الأثرية الواقعة في منطقة الجزيرة السورية المتأثرة بالعوامل الجوية.

صورة ٤ - دمار التراث الثقافي في تدمر. المصدر: الأصوات التدمرية (التراث من أجل السلام) آذار ٢٠٢٥
